ABSCHLUSSBERICHT FUE 24266

Untersuchung möglicher Beschädigungen
von Solarmodulen durch Reinigungsmaschine
der Firma Cleantecs GmbH

Fraunhofer-Institut für Solare Energiesysteme
in Freiburg

Freiburg, 23. Juli 2024

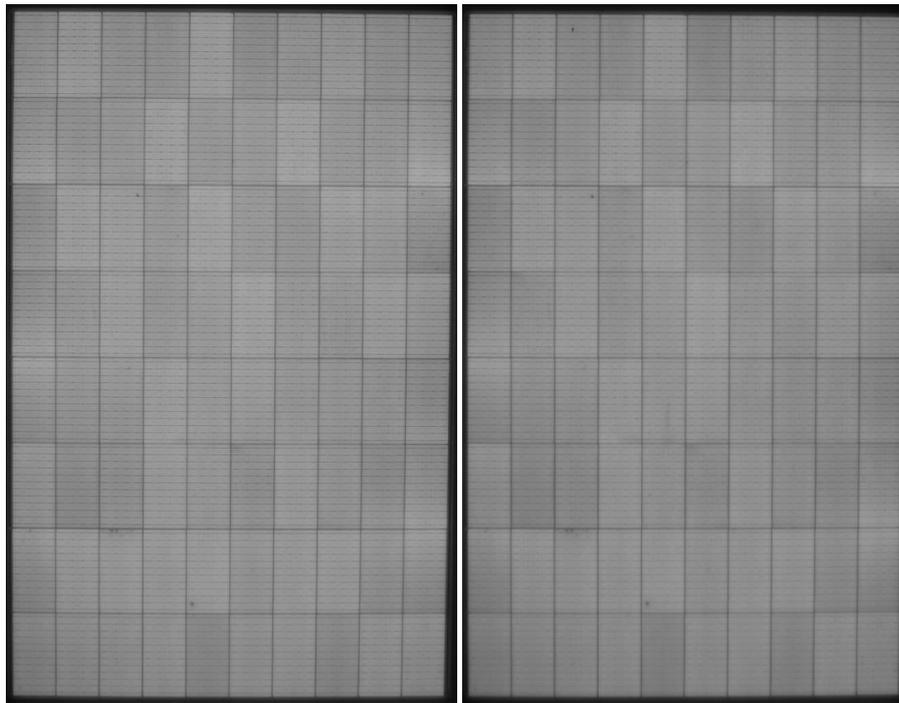
Abbildung 05 Elektrolumineszenz Aufnahmen M01 Heckert, initial (links) und nach Reinigung (rechts)

Es sind keinerlei Zellbrüchen vor und nach Reinigung feststellbar.

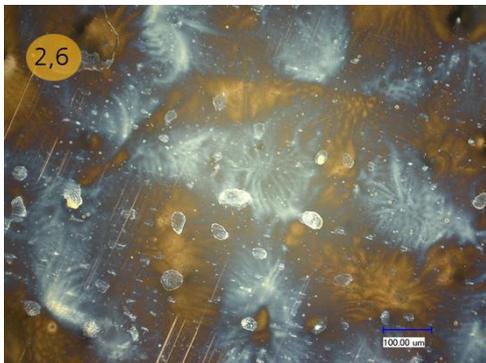
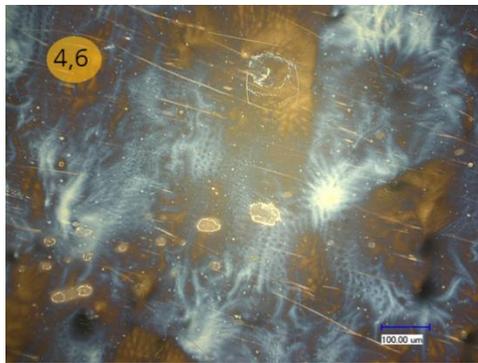
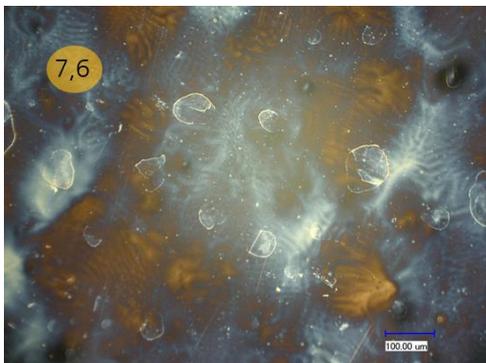
Abbildung 09 Lichtmikroskopaufnahmen, X100, am M01 Heckert, in den 3 untersuchten Bereichen

In Mikroskopaufnahmen konnten *vereinzelt* Kratzer in der Antireflexbeschichtung der Gläser festgestellt werden im Bereich der Reinigung mit dem Solatec W System. Diese sind mit bloßem Auge nicht erkennbar und haben *keinen* Einfluss auf die Leistung des Moduls. In den Bereichen des Flechtenentferners konnten auch unter dem Mikroskop keine Glasbeschädigungen nachgewiesen werden.

Es konnten vereinzelte Kratzer in der Referenzregion (also die nicht-gereinigte Fläche) festgestellt werden. Diese können durch Transport, Handling entstanden sein. Es sind

weiterhin *vereinzelt* Kratzer sichtbar im Bereich des Soltacs W gereinigten Bereiches. Es sind keine Beschädigungen in dem mit dem Flechtenentferner behandelten Bereich erkennbar.

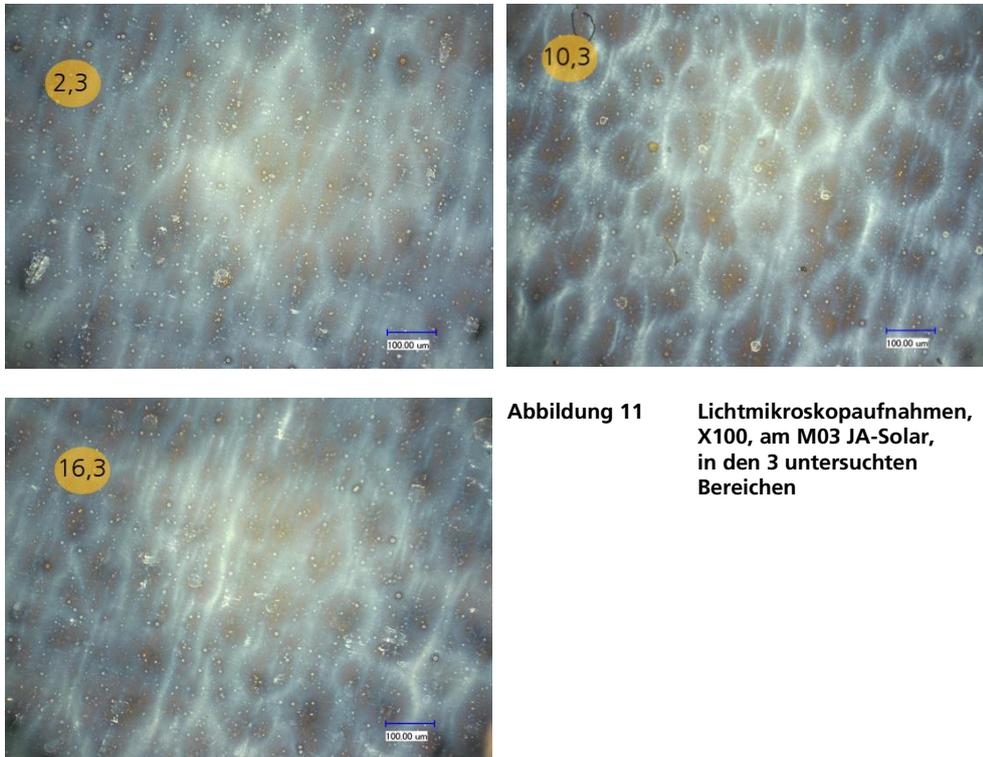
Abbildung 11 Lichtmikroskopaufnahmen, X100, am M03 JA-Solar, in den 3 untersuchten Bereichen

Es sind keine Auffälligkeiten vor und nach Reinigung sichtbar.

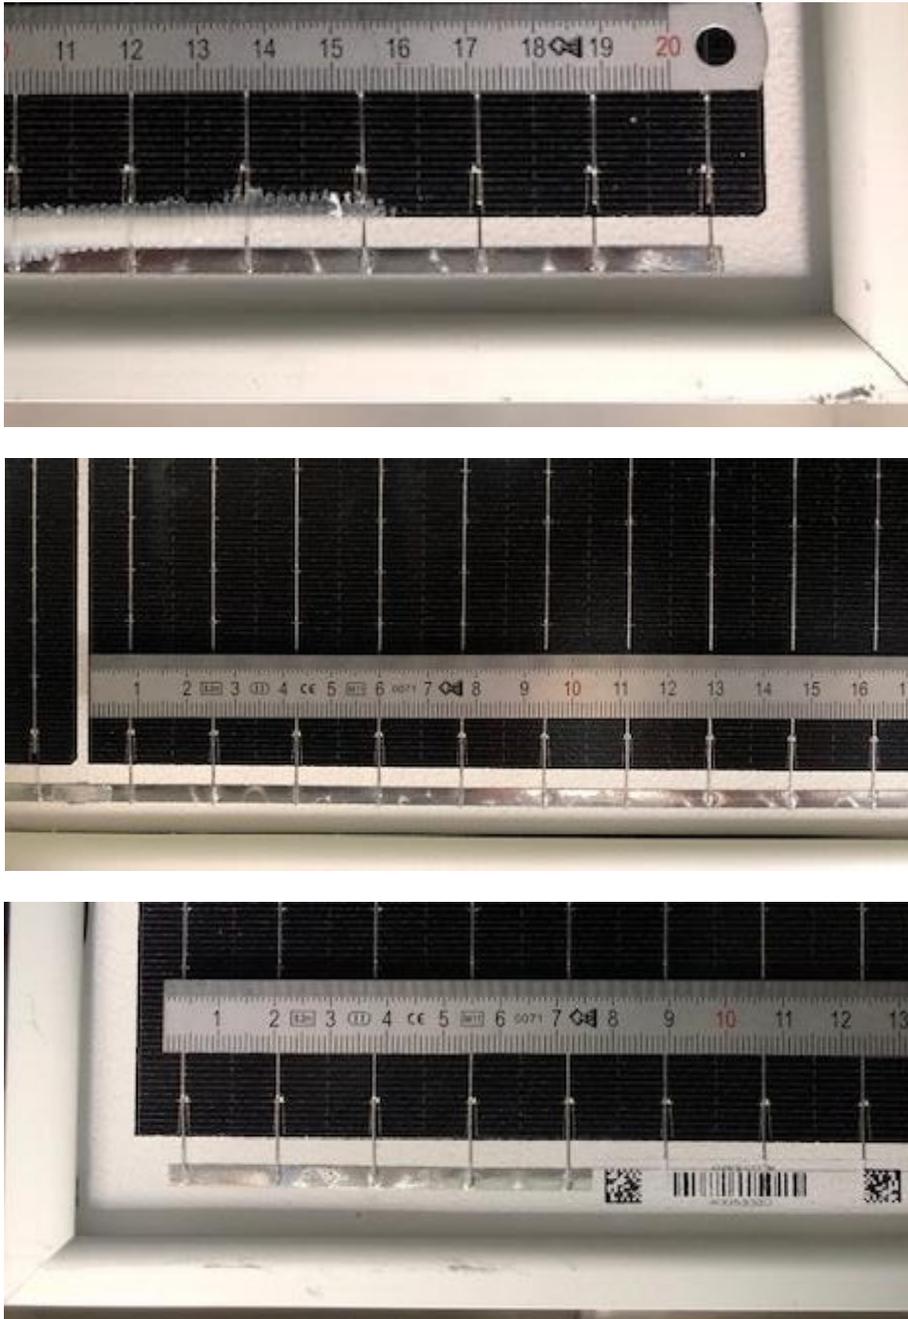
Abbildung 12 Fotoaufnahmen am M01 Heckert, initial (oben), nach Bürstenreinigung (mitte) und nach Flechtenreinigung (unten)

Am unteren Modulrand sind keine sichtbaren Schäden durch die Reinigung feststellbar.

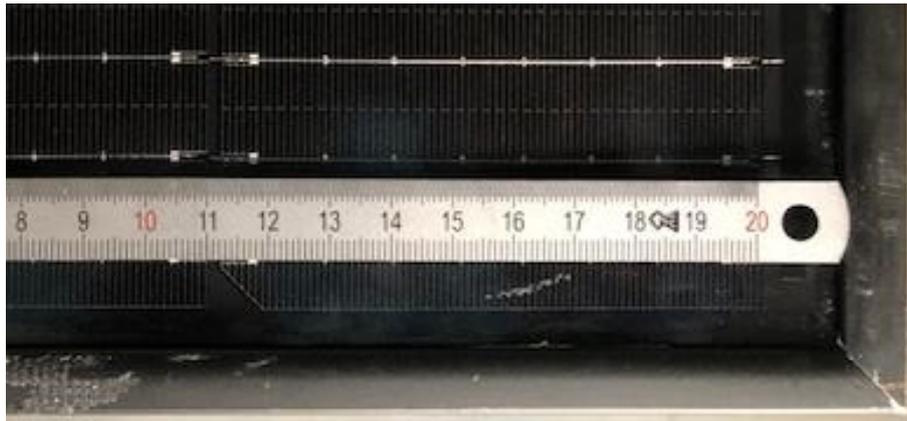
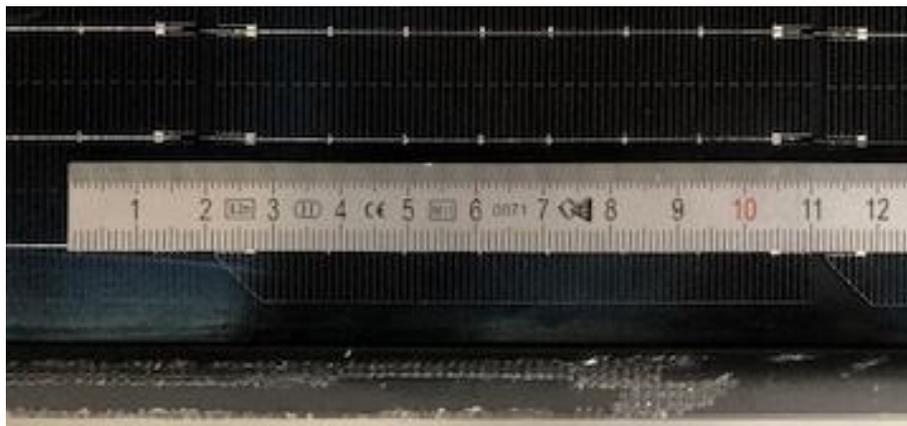
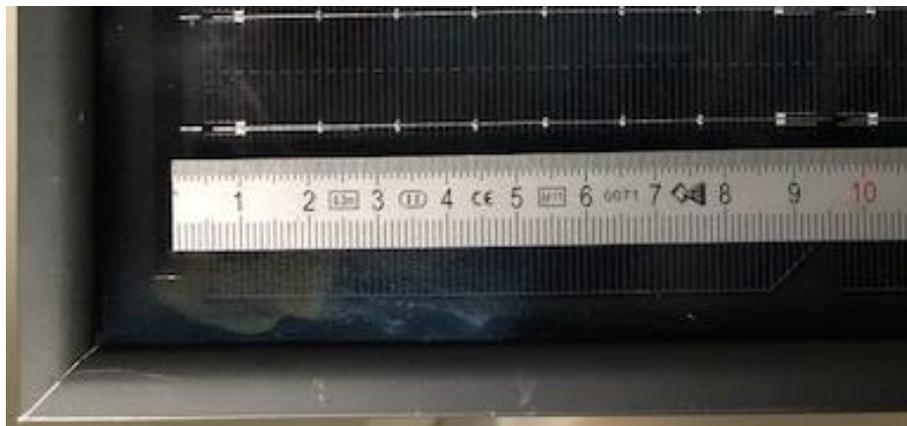
Abbildung 13 Fotoaufnahmen am M03 JA-Solar, initial (oben), nach Bürstenreinigung (mitte) und nach Flechtenreinigung (unten)

Am unteren Modulrand sind keine sichtbaren Schäden durch die Reinigung feststellbar.
