ABSCHLUSSBERICHT FUE 24266

Untersuchung möglicher Beschädigungen
von Solarmodulen durch Reinigungsmaschine
der Firma Cleantecs GmbH

Fraunhofer-Institut für Solare Energiesysteme
in Freiburg

Freiburg, 23. Juli 2024

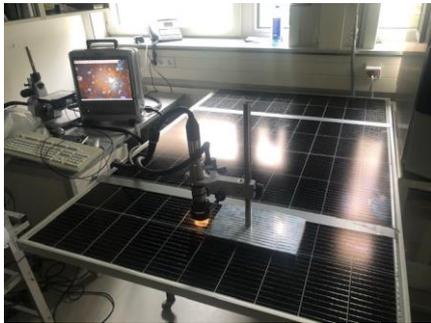
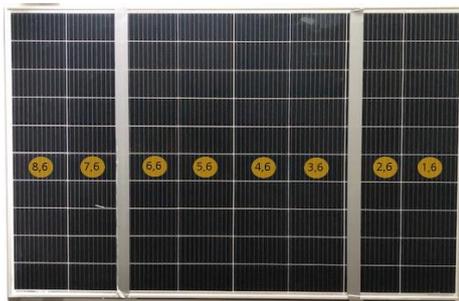
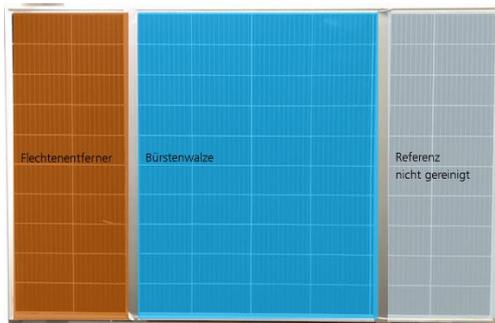
Abbildung 08 Oben links: Modul M01 (Fa. Heckert) bei Aufnahme mit dem Lichtmikroskopaufsatz
 Oben rechts: Module M01 mit den untersuchten Messpositionen
 Unten links: Zuordnung der Flächen zu den verwendeten Reinigungssystem bzw. Referenzgebiet

Es konnten vereinzelte Kratzer in der Referenzregion (also die nicht-gereinigte Fläche) festgestellt werden. Diese können durch Transport, Handling entstanden sein. Es sind

weiterhin *vereinzelt* Kratzer sichtbar im Bereich des Soltacs W gereinigten Bereiches. Es sind keine Beschädigungen in dem mit dem Flechtenentferner behandelten Bereich erkennbar.
